## Komplizierte Sanierung am Rheinflall

Das Mühleradhaus ist eines der bekanntesten Gebäude der Region. Es ist alt, verwinkelt, feucht und umfasst ein riesiges, schweres Wasserrad. All das macht die kürzlich gestartete Sanierung herausfordernd.

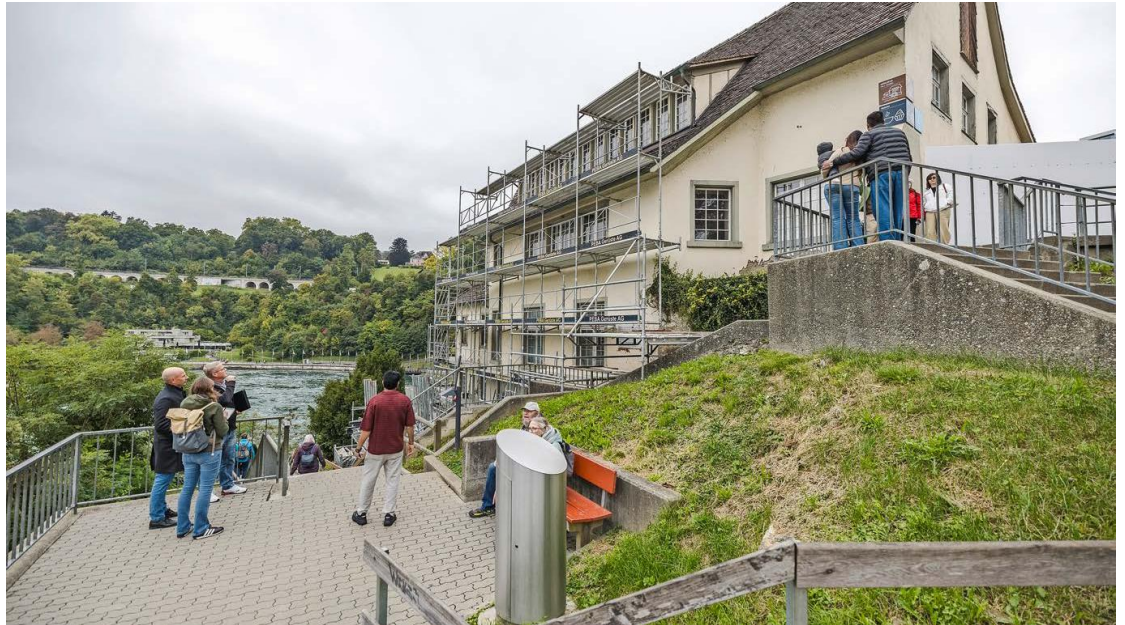
Das Mühleradhaus ist fast komplett eingerüstet. Hierfür war die Hilfe von Industriekletterern nötig.

he man vor dem Haupteingang, ohne man gar nicht, wie gross das Gebäude sei, dabei umfasse es fünf Stockwerke. Und: «Das ganze Haus ist komplett verwinkelt und schräg, daher war auch der Gerüstbau nicht von der Stange.» So habe man eigens Industriekletterer anheuern müssen. Bevor das Fassadengerüst angebracht werden konnte, musste das Gebäude auch von Efeu und Büschen befreit werden. «Wir haben 1,1 Tonnen Pflanzen entfernt», sagt Beck.

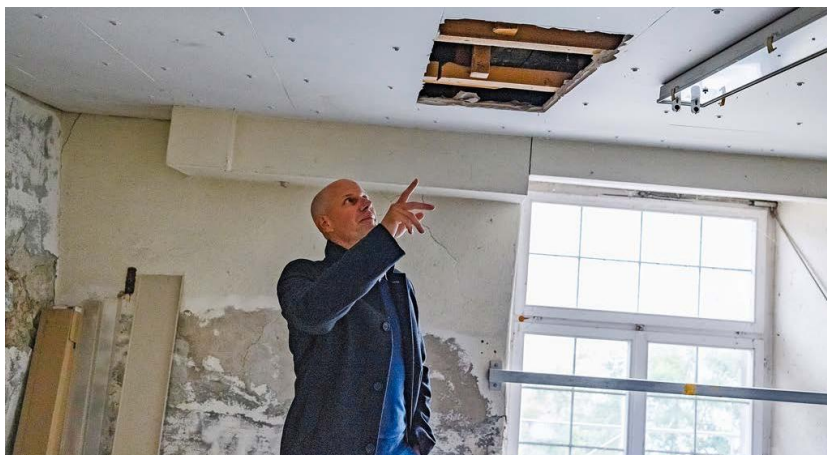
Christian Werner, Leiter des Hochbauamts, zeigt eine der «Sondagen». Mithilfe dieser soll der Zustand des alten Gebäudes untersucht werden.

Der Projektleiter öffnet die Türe in das erste Untergeschoss, früher war das der Eingang zur Galerie Reinart. Nun sind die drei Stockwerke, welche die ehemalige Galerie umfassten, leer. Steile Treppen führen von einem ins nächste Geschoss. Hier und da klaffen viereckige Löcher in der Decke, die den Blick auf dunkle Holzbalken freilegen. Beck erklärt, dass es sich um «Sondagen» handelt. Diese hat man auch an den Wänden vorgenommen. Sie erlauben eine Zustandsanalyse des Mauerwerks und des Ge-

bälks. Bislang gab es hier laut Beck keine Überraschungen.
